ЭТАПЫ ТЕХНИЧЕСКОГО ОБСЛЕДОВАНИЯ ЗДАНИЯ ТЕКСТИЛЬНОЙ ПРОМЫШЛЕННОСТИ

TECHNICAL INSPECTION STAGES OF TEXTILE INDUSTRY BUILDING

В статье рассмотрены этапы технического обследования здания текстильной промышленности с учетом его характерных особенностей. Рассмотрено промышленное здание, представляющее собой одноэтажное здание каркасно-стеновой конструктивной схемы. По результатам обследования рассмотрены основные виды обнаруженных дефектов в несущих конструкциях здания. Сделаны общие выводы по причинам возникновения выявленных дефектов, об их влиянии на несущую способность, а также даны общие рекомендации по дальнейшей безопасной и надежной эксплуатации здания.

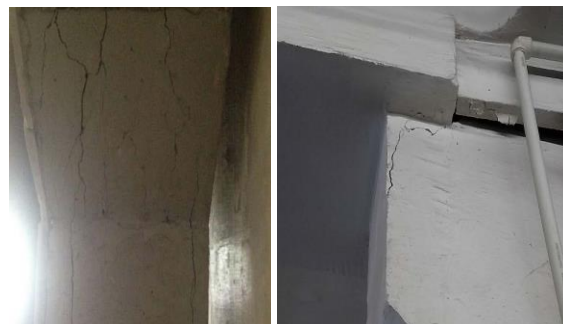
Рис. 1

- скол бетона консолей колонн под действием вертикально приложенного усилия от балок покрытий, как следствие – уменьшение глубины опирания концов балок;

- продольные трещины в колонне в уровне оголовка в результате систематического замачивания и, как следствие, коррозии арматуры;

Состояние колонн оценивается как работоспособное, за исключением отдельных колонн с вертикальными продольными трещинами в уровне оголовка и сколами бетона консолей колонн, состояние которых оценивается как аварийное (рис. 1).

- выполнить усиление железобетонных колонн, балок и плит, состояние которых оценивается как ограниченно-работоспособное и аварийное. Из-за специфики производственной деятельности, усиление рекомендуется выполнять с использова-

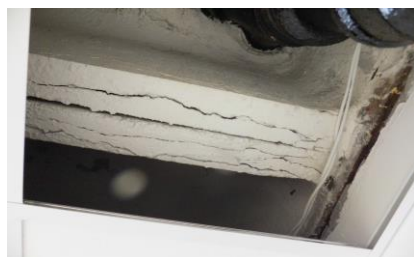
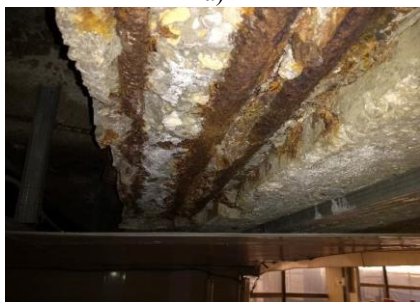
Рис. 2

- трещины в ребрах ж/б плит вдоль рабочей арматуры в пролетных и опорных участках в результате воздействия агрессивных сред, свойственных текстильной промышленности и, как следствие, коррозии арматуры;

- отслоение защитного слоя бетона в ребрах плит вдоль рабочей арматуры в пролетных и опорных участках в результате воздействия агрессивных сред;

- трещины в бетоне вдоль рабочей арматуры балок в пролетных и опорных участ-

ках в результате систематического замачивания и, как следствие, коррозии арматуры;

- отслоение защитного слоя бетона с оголением рабочей арматуры балок в пролетных и опорных участках в результате нарушения температурно-влажностного режима помещения;

- оголение и коррозия поперечной конструктивной арматуры ж/б балок в результате воздействия агрессивных сред;

- отслоение защитного слоя бетона на нижней грани ребристых ж/б плит;

На рис. 2 показаны дефекты плит покрытия зданий текстильной промышленности.

- в местах сколов бетона и трещин, идущих вдоль стержней арматуры, в балках и плитах удалить поврежденный защитный слой бетона до оголения арматуры, очистить арматуру от продуктов коррозии стальными щетками, обработать антикоррозионным составом, восстановить геометрию элементов ремонтным тиксотропным составом MasterEmaco S 5400;

– в местах отслоения защитного слоя бетона произвести вырубку бетона до плотного, очистить арматуру от продуктов коррозии стальными щетками, обработать антикоррозионным составом, восстановить геометрию элементов ремонтным тиксотропным составом MasterEmaco S 5400 либо аналогом.
