**ПОВРЕЖДЕНИЯ ЖЕЛЕЗОБЕТОННЫХ НЕСУЩИХ КОНСТРУКЦИЙ,
ПРОЯВЛЯЮЩИЕСЯ В РЕЗУЛЬТАТЕ
ПРОДОЛЖИТЕЛЬНОГО ВОЗВЕДЕНИЯ ЗДАНИЙ
ИЛИ ПЕРЕРЫВА В ИХ СТРОИТЕЛЬСТВЕ**

**THE DAMAGES OF REINFORCED CONCRETE BEARING STRUCTURES,
DUE TO RESULTS OF LONG-TERM CONSTRUCTION OF BUILDINGS
OR BREAKS IN THEIR CONSTRUCTION**

На примере результатов обследования технического состояния объектов незавершенного строительства проанализированы повреждения железобетонных строительных конструкций, возникающие на этапе приостановки строительства. Приведена классификация таких повреждений. Рассмотрены возможные причины возникновения повреждений и процесс их развития во времени.

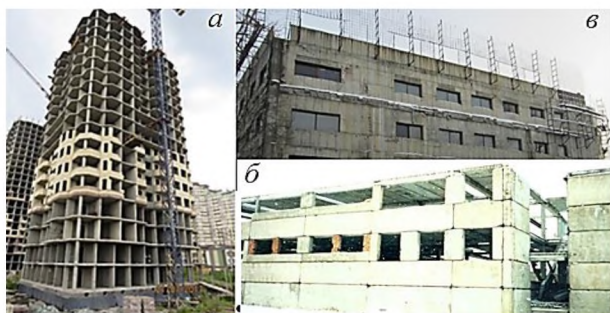
Рис. 1

На рис. 1 представлены фотографии объектов незавершенного строительства: а) – со сроком его приостановки не более двух лет (жилое здание); б) – со сроком приостановки строительства около восьми лет (торгово-бытовой комплекс); в) – со сроком приостановки строительства более десяти лет (многоэтажный гараж-стоянка).

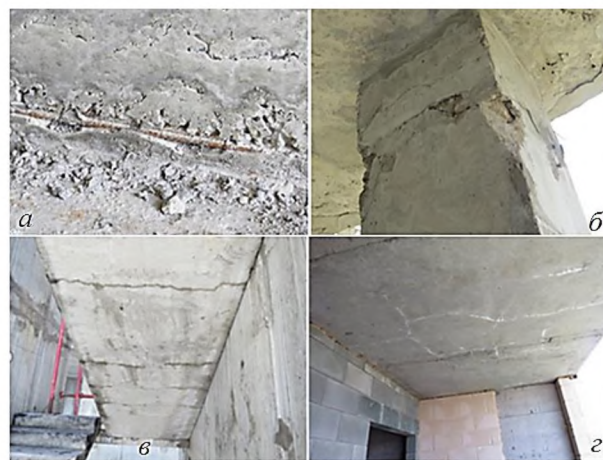
Рис. 2

На рис. 2 показан объект незавершенного строительства со сроком его приостановки не более двух лет: рис. 2-а – несоблюдение толщины защитного слоя, плохое уплотнение бетонной смеси.

На рис. 2-б приведена фотография стыка двух участков бетонирования колонны. Видно, что перерыв в бетонировании колонны имел место на высоте, расположенной ниже уровня плит перекрытия. Выбор такого места стыка, во-первых, существенно снижает прочность контактной зоны колонн разных этажей, поскольку отсутствует упрочняющее влияние "обоймы" бетона плиты перекрытия. Во-вторых, в результате давления плиты перекрытия может произойти скол граней стыкуемых участков колонны, обладающих низкой адгезионной прочностью контакта "старого" и свежееуложенного бетонов. В-третьих,

при укладке свежей бетонной смеси на затвердевший бетон в любом случае образуется зона с пониженными прочностными характеристиками. Разрушение места стыка послойного бетонирования будет значительнее, если выполнено некачественное виброуплотнение бетонной смеси, либо если для послойного бетонирования использован бетон от разных поставщиков бетонной смеси. Практика показывает, что бетоны разных поставщиков могут отличаться видом и маркой заполнителей цемента, видом химических добавок, прочностными характеристиками [7].

При проведении обследования в некоторых местах здания были обнаружены трещины на поверхности монолитных железобетонных стен и пилонов, на нижней поверхности лестничного марша, а также на потолочной поверхности плит перекрытий с шириной раскрытия до 0,2 мм.

Возможной причиной образования таких трещин могут являться ранняя распалубка, нагружение конструкций до набора проектной прочности бетона (рис. 2-в), а также проявление температурно-усадочных деформаций (рис. 2-г).

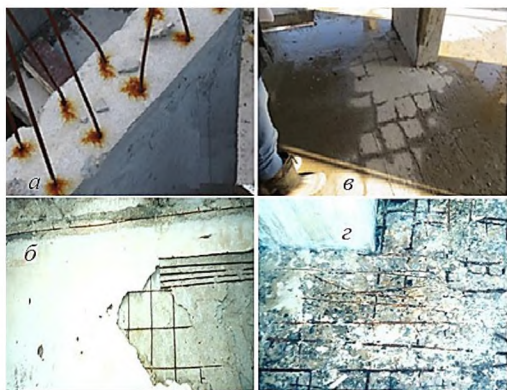
Рис. 3

Повреждения бетона и арматуры, проявившиеся в условиях незавершенного строительства, прогрессируют во времени. Как развиваются коррозия арматуры и разрушение бетона, видно из рис. 3 (проявление коррозии в конструктивных элементах объектов незавершенного строительства: а) – коррозия арматурных выпусков стены на объекте незавершенного строительства со сроком приостановки не более двух лет; б) – коррозия арматурных стержней верхней сетки армирования плиты перекрытия на объекте незавершенного строительства со сроком приостановки не более двух лет; в) – разрушение защитного слоя бетона на объекте незавершенного строительства со сроком приостановки восемь лет; г) – разрушение защитного слоя бетона на

Коррозионные трещины образуются в защитном слое бетона в результате возникновения в нем растягивающих напряжений из-за накопления ржавчины на поверхности арматуры. Начало процесса коррозии арматуры может быть вызвано многими причинами, в том числе высокой пористостью бетона, трещинами, возникающими вследствие разрушения бетона (усадочные, от температурных воздействий, от механических повреждений и др.).

Первым характерным признаком коррозии арматуры являются бурые пятна или полосы на бетоне (рис. 3-а, б), затем появляются трещины вдоль арматуры, где продукты коррозии, увеличиваясь в объеме, разрывают бетон (рис. 4-а). Трещины сначала появляются над арматурой с уменьшенной толщиной защитного слоя. Дальнейшая коррозия арматуры приводит к отслаиванию защитного слоя бетона и оголению арматуры (рис. 4-в,г). При оголении арматуры в железобетонном элементе происходит уменьшение его поперечного сечения и сечения арматуры, а также сцепления арматуры с бетоном. Нарушение сцепления корродирующей арматуры с бетоном вле-

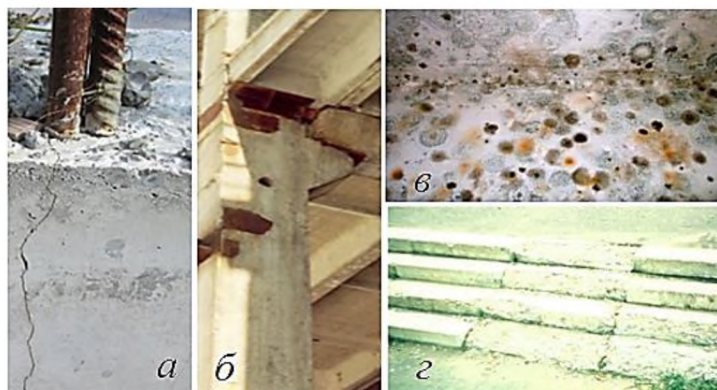
Рис. 4

объекте незавершенного строительства со сроком приостановки более десяти лет) и рис. 4 (повреждения бетонных конструкций на объектах незавершенного строительства: а) – разрушение бетона и коррозия арматуры на объекте незавершенного строительства со сроком приостановки около восьми лет; б) – коррозия стальных закладных деталей на объекте незавер-

шенного строительства со сроком приостановки около восьми лет; в) – плесень, грибок на стене подвала недостроенного здания со сроком приостановки более десяти лет; г) – разрушение бетонных ступеней на строительной площадке объекта незавершенного строительства со сроком приостановки более десяти лет).

Под воздействием атмосферных осадков на объекте незавершенного строительства активно происходит коррозия стальных закладных деталей и выпусков арматуры (рис. 4-а,б). В местах, где сохраняется повышенная влажность, могут появиться биологические повреждения (рис. 4-в).

При многократном замораживании и оттаивании в железобетонном элементе накапливаются необратимые деформации, которые могут вызвать продольные трещины. Как указывалось выше, вода, заполняющая поры и капилляры бетона, а также трещины, при замерзании разрушает связи между твердыми составляющими бетонной смеси, разуплотняя структуру бетона. Результат комплексного действия коррозии и трещинообразования бетона вследствие многократного попеременного воздействия отрицательной и положительной температуры представлен на рис. 4-г.

Практика свидетельствует о чрезмерной уязвимости поверхностного слоя бетона и арматуры к атмосферным и температурным воздействиям. Чтобы повреждения, полученные железобетонными конструкциями на этапе незавершенного строительства, не стали на стадии эксплуатации причиной снижения их конструкционной безопасности, необходимо своевременно и правильно

принимать решения о приостановке строительства и консервации объекта [14]. Это в дальнейшем будет способствовать экономии расходов на восстановление и усиление строительных конструкций, на продолжение строительства здания.
